Schlussbericht

Sicherheitsuntersuchungsstelle SUST

über die Entgleisung eines Personen-
zuges nach einem Erdbeben

Reg.-Nr.: 2014081301

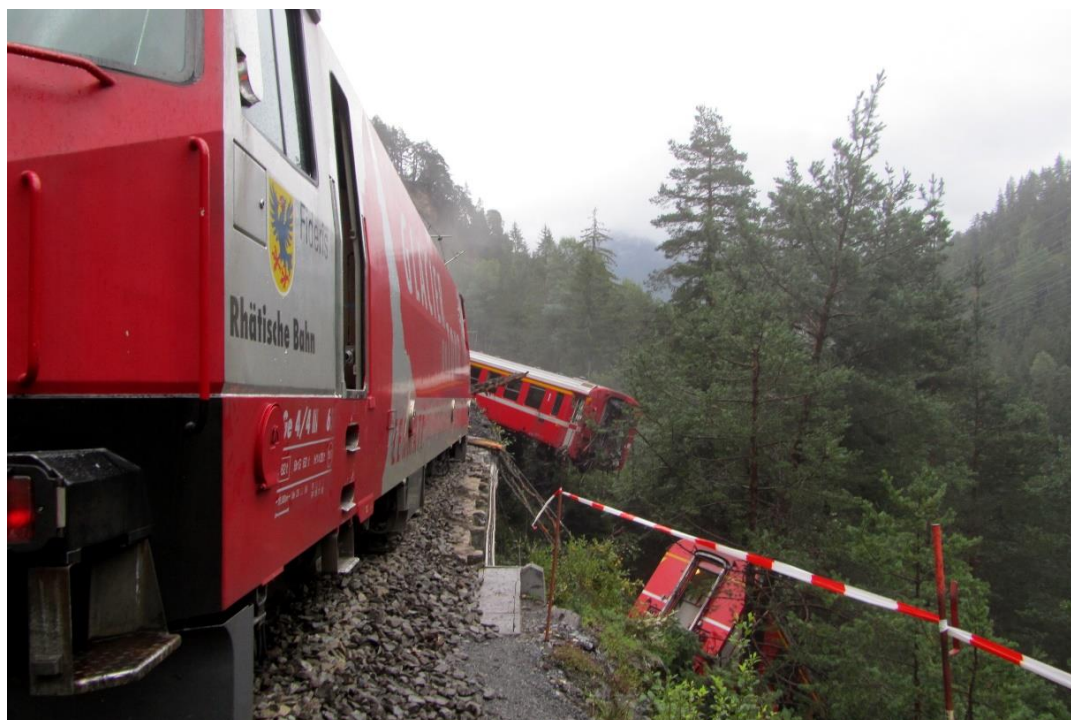
Der Zug 1136 fuhr fahrplanmässig am 13. August 2014 um 12:15 Uhr in Tiefencastel ab. Nach Tiefencastel in Richtung Thusis weist die Strecke viele Kurven und Tunnels auf. Kurz nach Ausfahrt des Mistail-Tunnels, bei Bahnkilometer 52.400, nahm der Lokführer Geäst auf dem Gleis wahr. Er leitete sofort eine Schnellbremsung ein, konnte jedoch den Zug nicht vor dem Hindernis anhalten. Vor dem Stillstand des Zuges sah der Lokführer, wie sich ein Erdrutsch gegen die rechte Seite des Zuges bewegte. Es gab einen Kurzschluss, weil die Fahrleitung beschädigt wurde. Als die Komposition zum Stillstand kam, sicherte der Lokführer zuerst die Lokomotive. Er schaute aus dem Führerraumfenster nach hinten und stellte fest, dass ein Wagen quer zum Trassees stand und der erste Wagen nach der Lokomotive unterhalb des Trassees in den steilen Hang abgerutscht war. Das vordere Drehgestell der Lokomotive stand noch auf den Schienen, das hintere Drehgestell war in Richtung Abhang entgleist. Die Zugspitze stand beim Bahnkilometer 52.210.

Abbildung 3: Unfallstelle von der Zugspitze her gesehen.

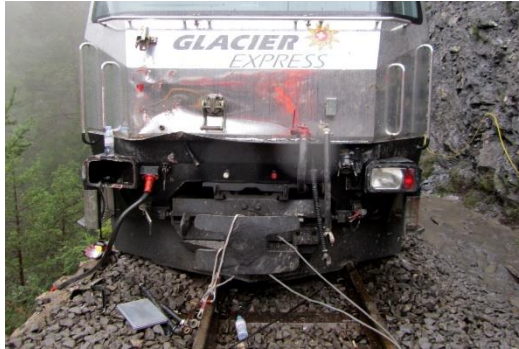
An der Front der Lokomotive wurde einzig der Schienenräumer leicht beschädigt. Bis zum hinteren Schienenräumer wies die Lokomotive keine Spuren von Schlammmasse auf. Das nachlaufende Drehgestell war mit beiden Achsen entgleist. Es wies jedoch nur kleinere Sachschäden auf. An der Rückfront waren grössere Schäden sichtbar: eingedrückter Schienenräumer, gebrochene Kupplung, eingedrücktes Führerraumfrontteil, weggerissene Frontlaterne (Abbildung 4).

**Abbildung 4:** Rückfront Ge 4/4 III

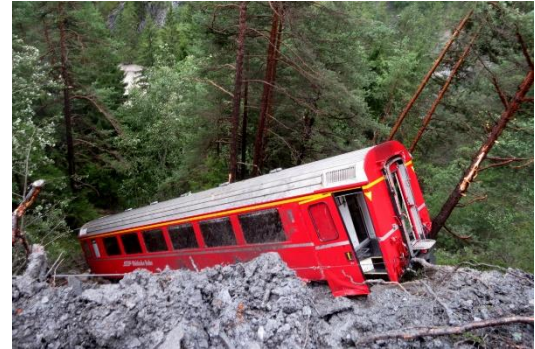
**Abbildung 5:** Lage erster Wagen A 1281

Der Wagen wurde durch den Erdrutsch den Steilhang hinuntergedrückt und erlitt grössere Schäden an Wagenkasten, Drehgestellen sowie Zug- und Stossvorrichtungen (Abbildung 5). Die Kupplungen an beiden Enden waren gebrochen. Im Fahrgastraum und an den Plattformen sind neben zerbrochenen Fenstern und heruntergefallenen Deckenverschalungen nur kleine Schäden zu verzeichnen (siehe auch Ziffer 1.8.1.3.2).

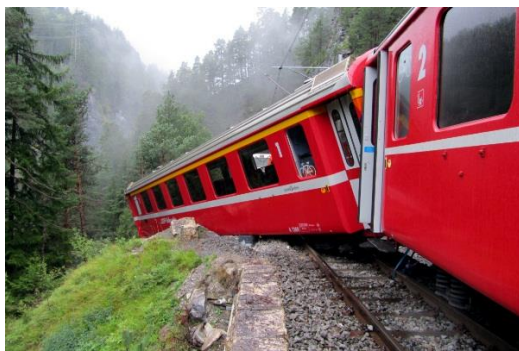
Der Wagen war mit allen vier Achsen entgleist und hing zur Hälfte über dem Abhang. Er war noch mit dem dritten Wagen gekuppelt (Abbildung 6). Seite Zugspitze war die Kupplung gebrochen. Der Wagenkasten stützte sich in der Mitte auf den Fahrbahnrand und wies an dieser Stelle grösseren Sachschaden auf. Der Fahrgastraum wurde wenig beschädigt.

**Abbildung 6:** Lage zweiter Wagen

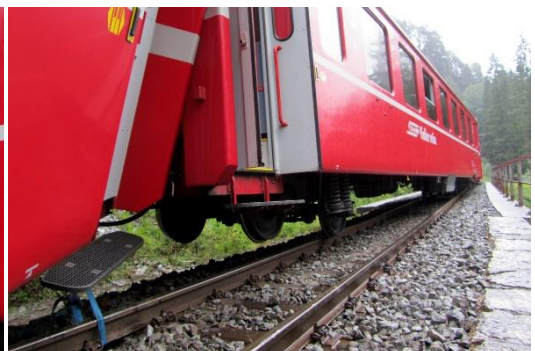
Der Wagen war noch mit dem zweiten Wagen gekuppelt. Der vordere Wagenteil wurde durch den „hängenden“ zweiten Wagen angehoben (Abbildung 7). Das hintere Drehgestell stand auf dem Gleis. Es wurden der Kasten bei der Plattform, die Kupplung und die Stossvorrichtung auf der Seite des zweiten Wagens stark beschädigt.

**Abbildung 7:** Lage dritter Wagen

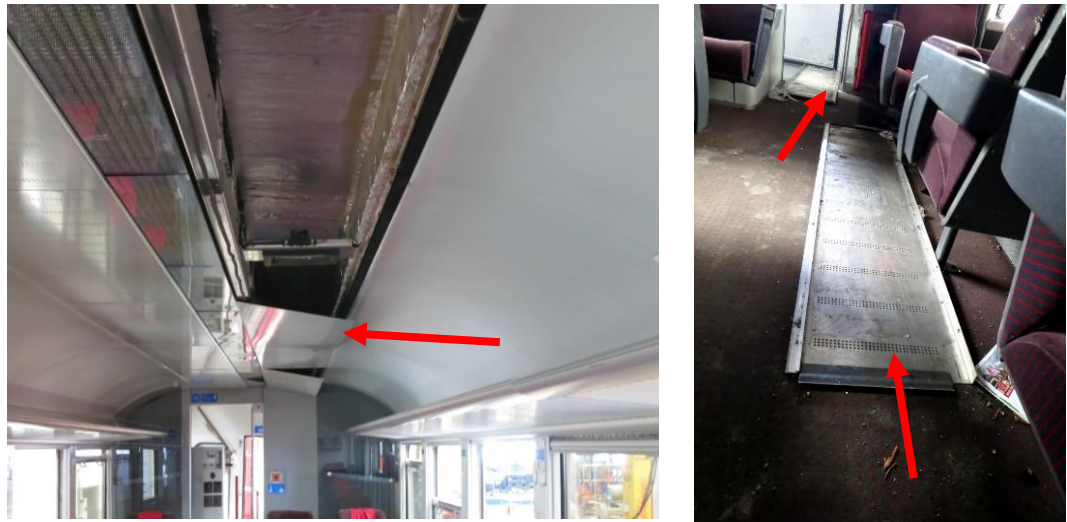
Im Passagierabteil lagen Teile der Deckenverschalung am Boden. Eine Deckenverschalung besteht aus Aluminium und hat teilweise scharfe Kanten sowie eine Masse von rund 6 kg. Die Verschalungen sind durch Schnappverschlüsse befestigt.

Abbildung 8: Deckenverschalungsteile des abgerutschten Wagens A 1281.

Im talwärts gerutschten Wagen lagen Deckenverschalungen am Boden. Die Verschalungen haben sich mit grösster Wahrscheinlichkeit durch die Erschütterungen während des Abrutschens aus der Halterung gelöst und sind unkontrolliert in den Passagierraum gefallen.

Die AB-EBV verlangt, dass *die Innenausstattung in der Regel fest montiert sein muss und keine scharfen Kanten aufweisen darf*. Wobei nicht klar ist, ob die Vorgabe nur für den normalen Betrieb der Personenwagen gilt, oder ob sie auch für den Fall einer aussergewöhnlich intensiven Verzögerung und Erschütterung des Fahrzeugs angewendet werden muss. Weiter lässt die Bestimmung offen, in welchen Fällen und unter welchen Voraussetzungen davon abgewichen werden darf.

Auch wenn im vorliegenden Fall nicht mit Sicherheit ein Zusammenhang zwischen den Verletzungen der Reisenden und den heruntergefallenen Deckenverschalungen im abgerutschten Wagen hergestellt werden konnte, bestand ein Gefahrenpotential durch sich lösende und herunterstürzende Verschalungen.

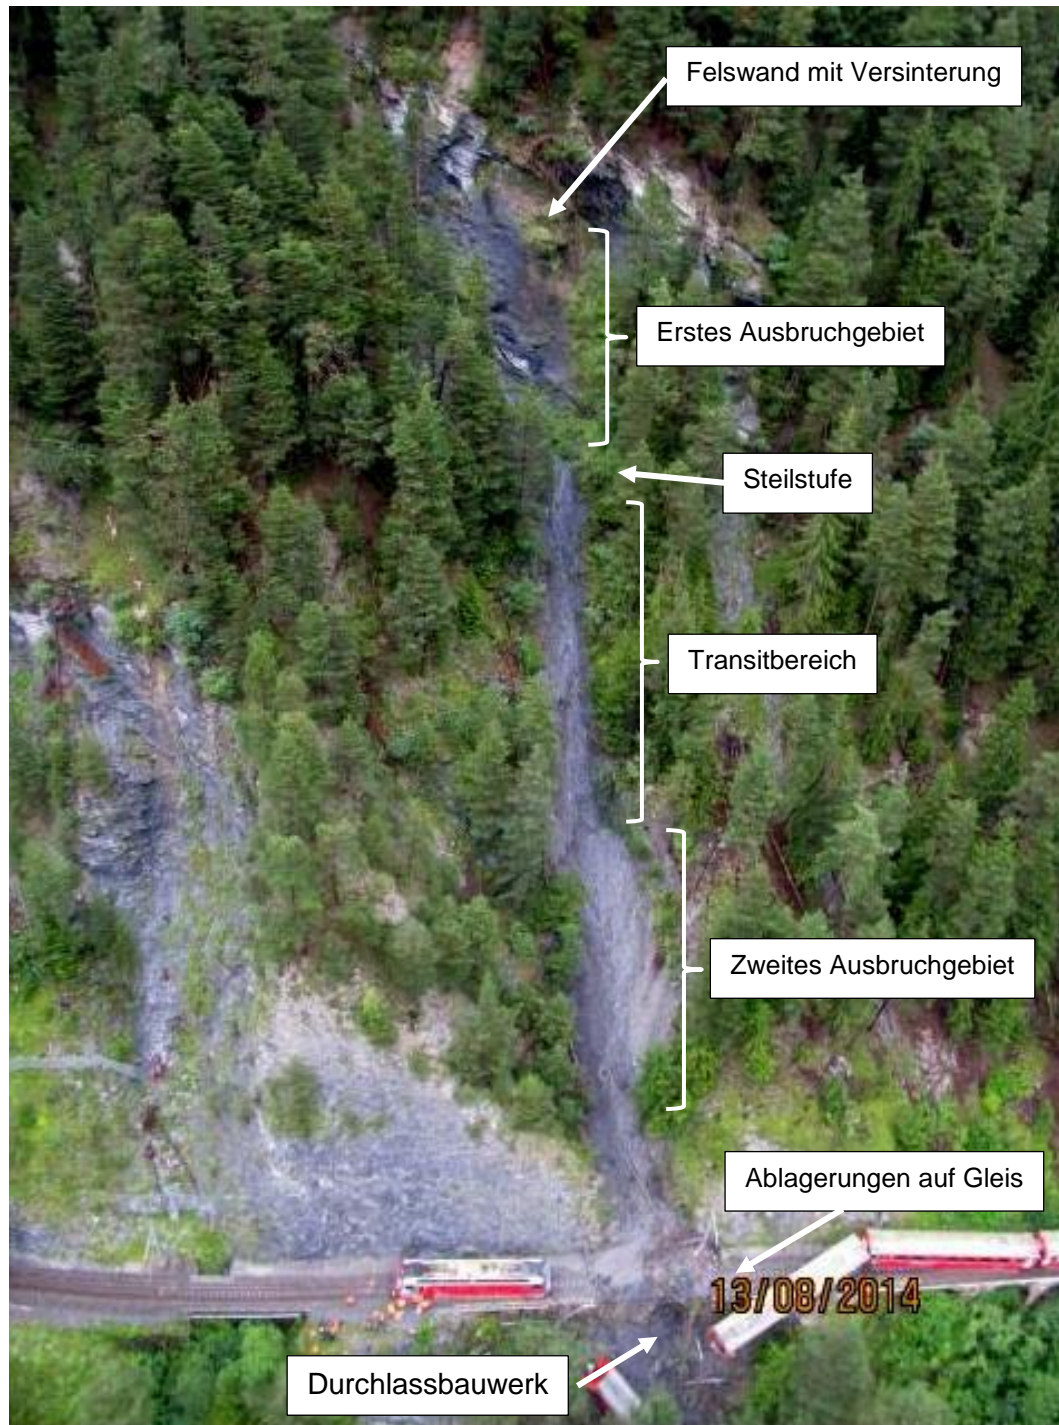
Bei der Begehung durch den Geologen kurz nach dem Ereignis konnten in der Rinne oberhalb des Trassees zwei Ausbruchstellen beobachtet werden. Der obere, erste Ausbruchbereich lag im Trichter direkt unterhalb der Felswand. Ca. 50 bis 100 m³ Lockergestein waren an dieser Stelle auf einer Fläche von ca. 150 m² und mit einer durchschnittlichen Dicke von ca. 0,5 m in Form einer Hangmure² abgerutscht. Der untere, zweite Ausbruchbereich, begann ca. 45 m oberhalb und endete ca. 10 m oberhalb des Trassees. Ca. 200 bis 250 m³ Lockergestein hatten sich hier auf einer Fläche von ca. 150 m² und in einer Dicke von ca. 1 bis 2 m in Form einer Hangmure in Bewegung gesetzt.

Abbildung 9: Abrutschgebiet und Unfallstelle (Quelle: CSD Ingenieure AG)

Ab der Steilstufe bis zum unteren, zweiten Ausbruch war nach dem Ereignis in der Rinne ein ca. 5 m breites Transitgebiet zu beobachten, in dem das Gras durch den abfließenden Schlamm niedergedrückt und verschlammte war. Im Transitbereich hinterliess die Schlammlawine keine grösseren Erosionsspuren. Unterhalb des unteren Ausbruchgebiets schloss der Ablagerungskegel an. Dieser reichte bis aufs Trassee und darüber hinaus. Auf dem Trassee erreichte die Ablagerung eine Dicke von ca. 1.5 m.

Der genaue Ablauf des Erdbebens kann aus geologischer Sicht nicht mit Sicherheit rekonstruiert werden. Die im Gelände festgestellten zwei Ausbruchgebiete lassen aber darauf schliessen, dass das Ereignis in zwei Phasen ablief.

Die beiden Ausbruchgebiete waren frisch. Insbesondere der untere Ausbruchbereich zeigte keine Anzeichen, die darauf schliessen liessen, dass eine weiter oben ausgebrochene Schlammlawine über diesen Bereich hinweggeflossen war. Dies deutet darauf hin, dass der untere Ausbruch erst erfolgte, nachdem der obere Ausbruch bereits als Schlammlawine die Rinne hinuntergeflossen war. Das in der Rinne liegende Totholz wurde mitgerissen und führte relativ schnell zu einer Verstopfung des Durchlassbauwerkes. Vermutlich überfloss danach vor allem die Rutschmasse aus dem zweiten, unteren Ausbruchgebiet das Durchlassbauwerk und erfasste den Zug.
