Summarischer Bericht

Ereignis	Seitliche Kollision eines Zuges mit einer Rangierbewegung
Ereignisart	Kollision Zug - Rangierbewegung
Ort, Datum, Zeit	Zürich HB (ZH), 17. September 2018, ca. 12:10 Uhr
Reg.-Nr.	2018091701
Verkehrsmittel	Eisenbahn

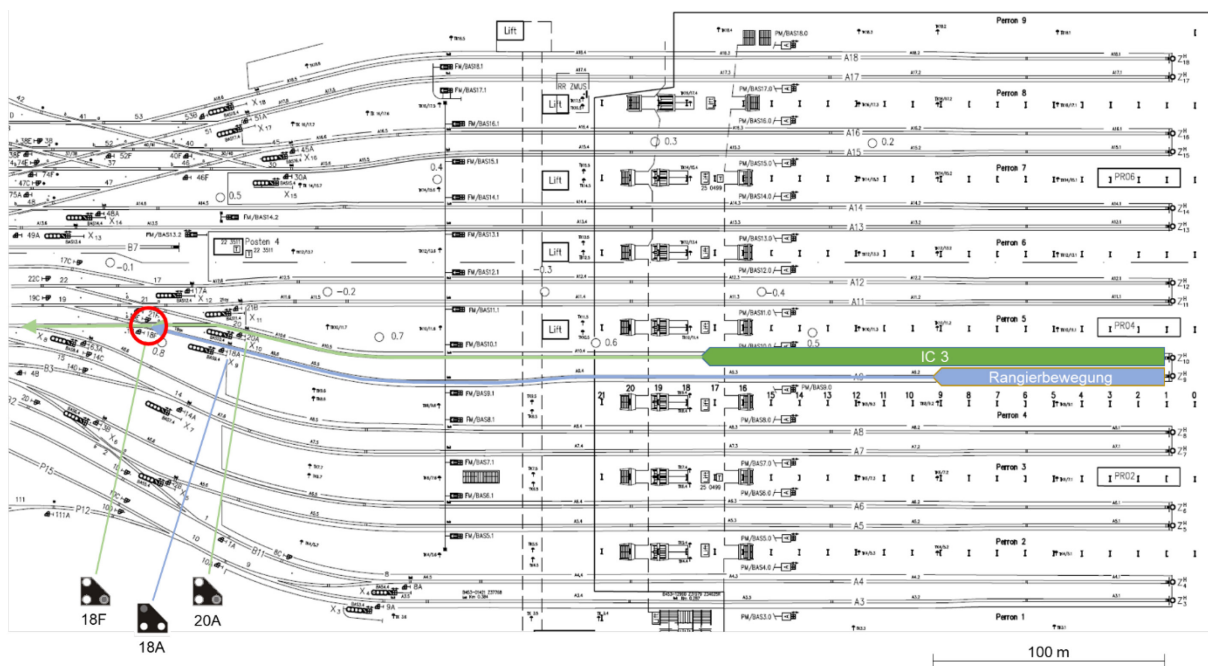
Abbildung 1: Übersichtsplan (Bildquelle: SBB, bearbeitet durch SUST)

- Legende: Grün: IC 3 mit Fahrweg
- Blau: Rangierbewegung (Doppelstocktriebzug) mit Fahrweg
- Rot: Kollisionsstelle

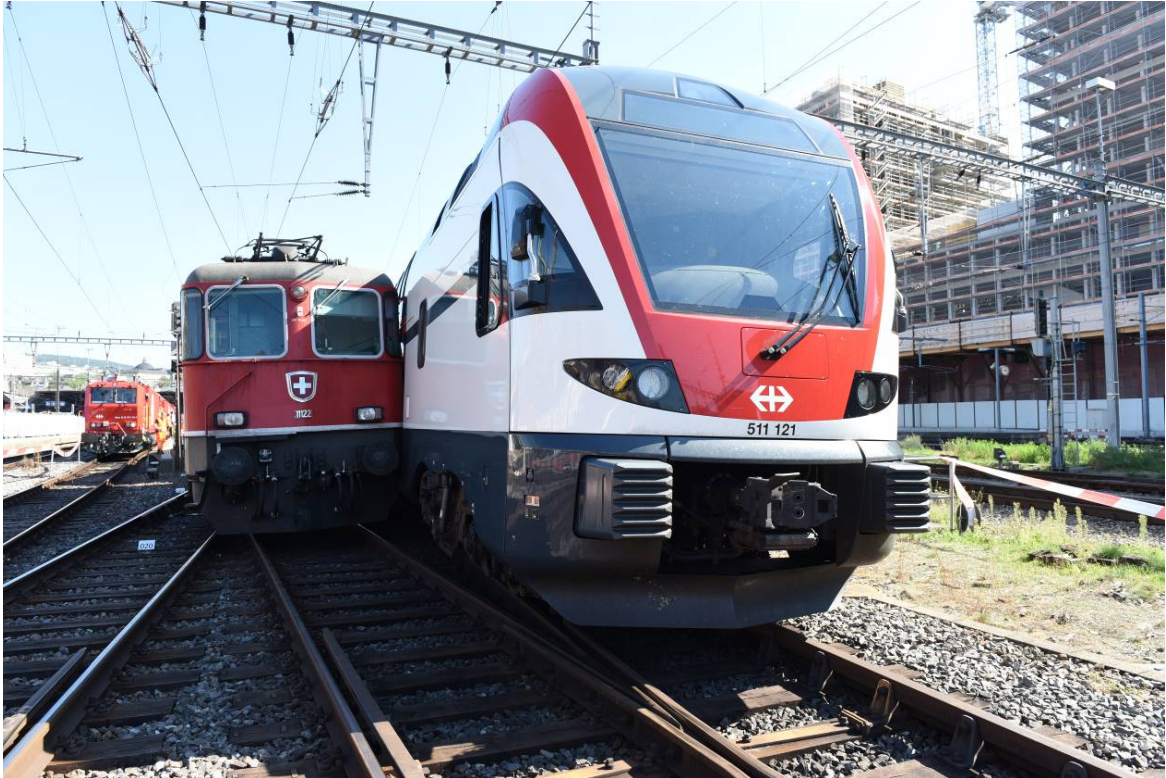
Personen	Keine.
Verkehrsmittel	Die Lok des IC 3 wurde vorne links leicht, der Triebkopf des Doppelstocktriebzugs im Bereich der ersten, rechten Türe schwer beschädigt.
Infrastruktur	Leichte Beschädigung an den Schienen.

Abbildung 2: Kollision zwischen dem IC 3 (links) und dem Doppelstocktriebzug (Rangierbewegung) (rechts). (Bildquelle: Kapo Zürich)

Die seitliche Kollision eines Zuges mit einer Rangierbewegung am 17. September 2018 im Zürich HB ist darauf zurückzuführen, dass der Lokführer der Rangierbewegung das «Fahrt» zeigende Zwergsignal 18F irrtümlich als die weitere Zustimmung für seine Fahrt wahrnahm und das erste «Halt» zeigende Zwergsignal 18A auf Höhe des Gleisabschnittsignals übersah. Nach Realisieren des Irrtums reichte der Bremsweg nicht mehr aus, um vor dem Gefahrenpunkt anzuhalten.
